# Plaatsbeschrijving

Intrede

**Adres:** Helbeekplein 1024  
3550 Heusden-Zolder

**Datum:** 03/08/2026

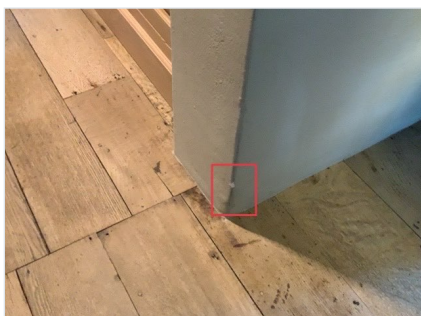
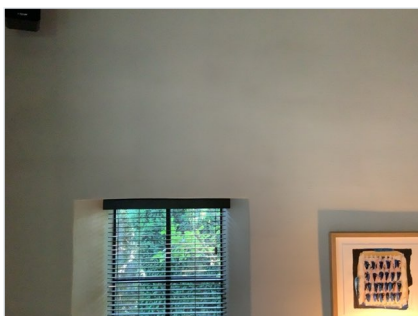
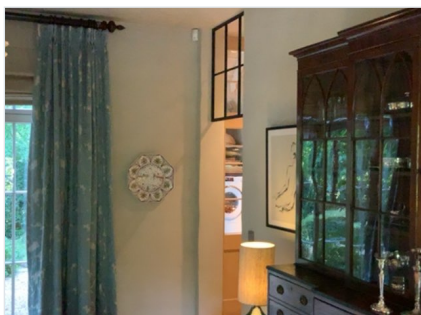
**Muur** schade, Stukje pleister af. Zie foto's bij onderdeel 6.4.2.

### 6.4.2 Muur

Stukje pleister af

Niet in orde

| Stukje pleister af | Woonkamer | BEVESTIGD | Te bepalen |

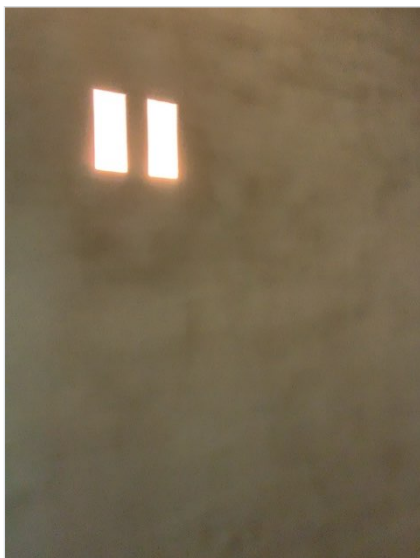
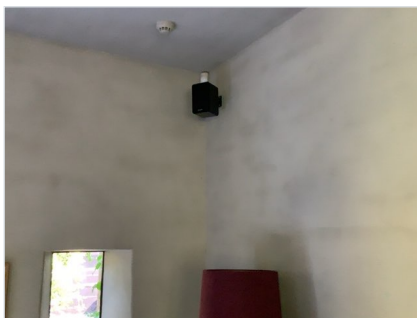
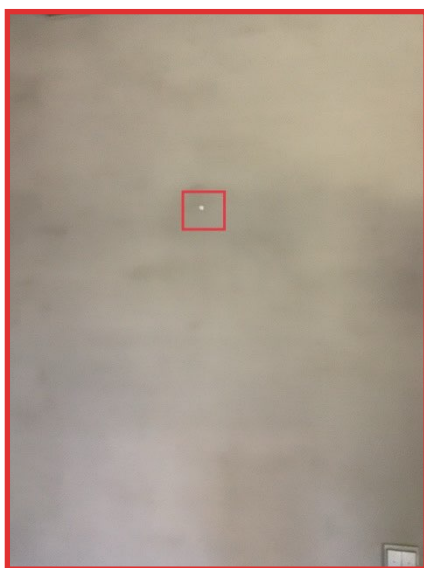
**Muur** schade, Stukje pleister is van de muur. Zie foto's bij onderdeel 6.5.2.

### 6.5.2 Muur

Niet in orde

Stukje pleister is van de muur

| Stukje pleister is van de muur | Keuken | BEVESTIGD | Te bepalen |

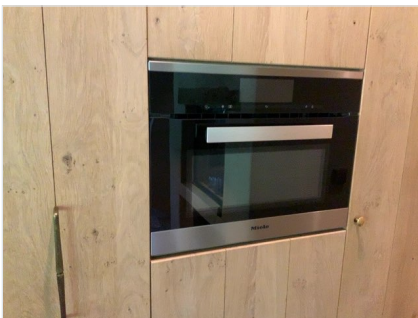
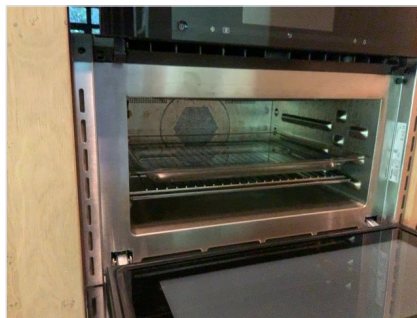
**Oven** schade. Zie foto's bij onderdeel 6.5.11.

**niet conform** — Is het toestel gereinigd: Nee

### 6.5.11 Oven

Niet in orde

Is het toestel gereinigd: **Nee**

Is het toestel gereinigd: Nee

Oven moet gereinigd worden

| Oven moet gereinigd worden | Keuken | BEVESTIGD | Te bepalen |

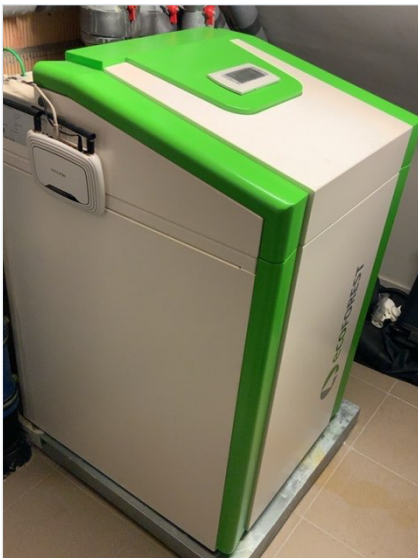
6.6.5.0001

**CV-ketel** schade. Zie foto's bij onderdeel 6.6.5.

#### 6.6.5 CV-ketel

Niet in orde

Is het onderhoud uitgevoerd: **Ja**

Onderhoudsattest CV-ketel opladen

| Onderhoudsattest CV-ketel opladen | Technische ruimte | BEVESTIGD | Te bepalen |
