# Plaatsbeschrijving

Intrede

**Adres:** Helbeekplein 1024  
3550 Heusden-Zolder

**Datum:** 03/08/2026

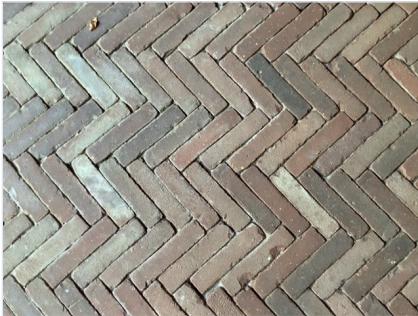
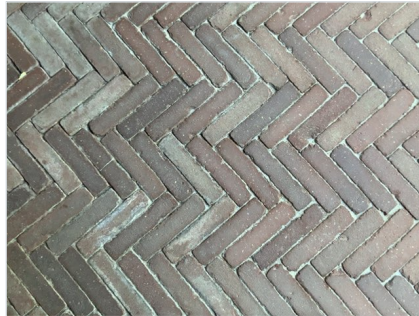
6.1.1.0001

**Terrasvloer** geen schade vastgesteld. Zie foto's bij onderdeel 6.1.1.

OK

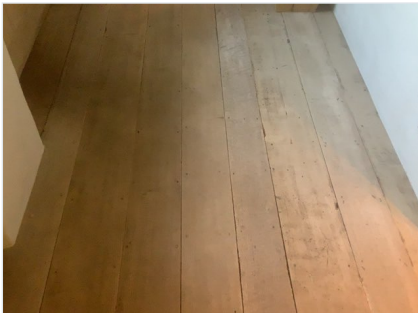
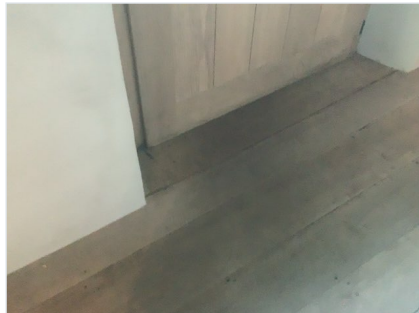
6.2.1.0001

**Vloer** geen schade vastgesteld. Zie foto's bij onderdeel 6.2.1.

OK

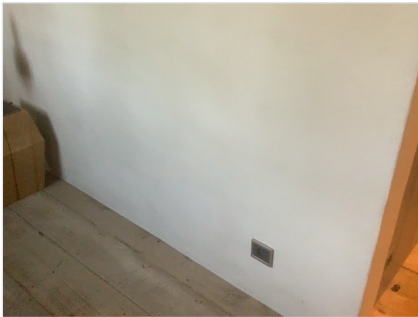
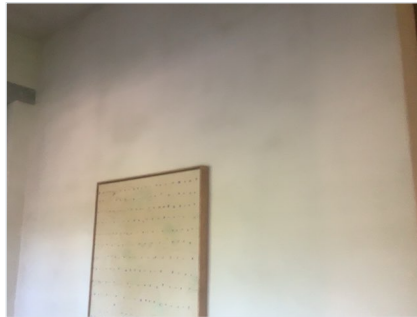
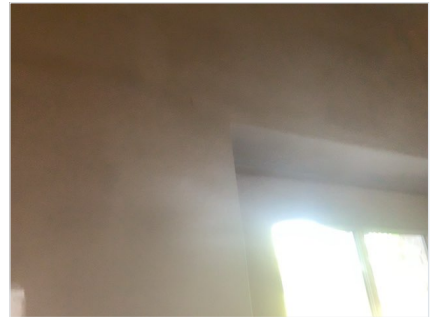
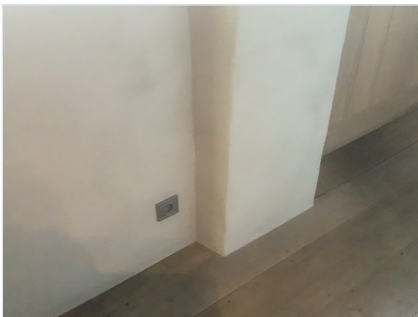
## 6.2.2 Muur

**Muur** geen schade vastgesteld. Zie foto's bij onderdeel 6.2.2.

OK

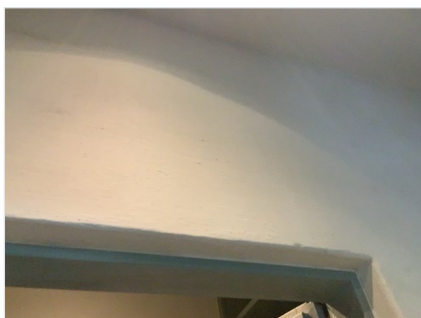
### 6.3.2 Muur

**Muur** geen schade vastgesteld. Zie foto's bij onderdeel 6.3.2.

OK

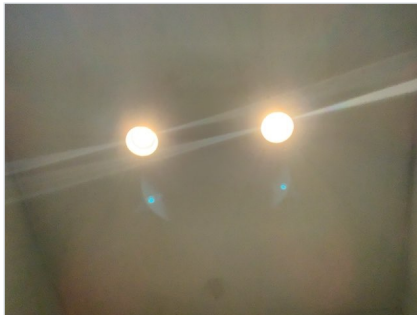
### 6.3.3 Plafond

**Plafond** geen schade vastgesteld, lichte gebruikssporen. Zie foto's bij onderdeel 6.3.3.

Lichte gebruikssporen

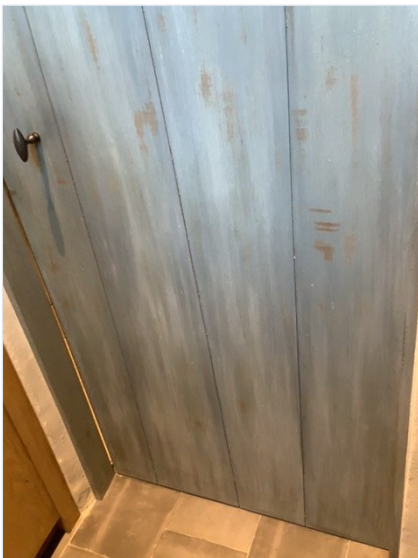
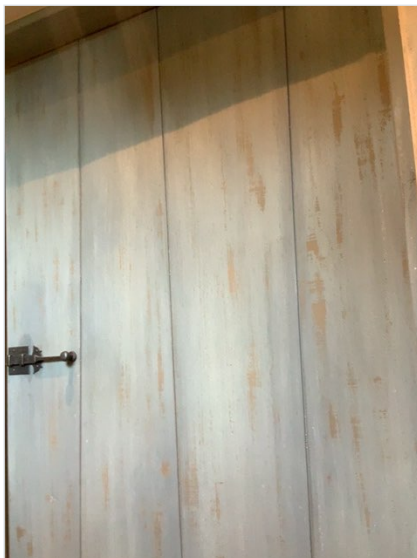
### 6.3.4 Deur

**Deur** geen schade vastgesteld. Zie foto's bij onderdeel 6.3.4.

OK

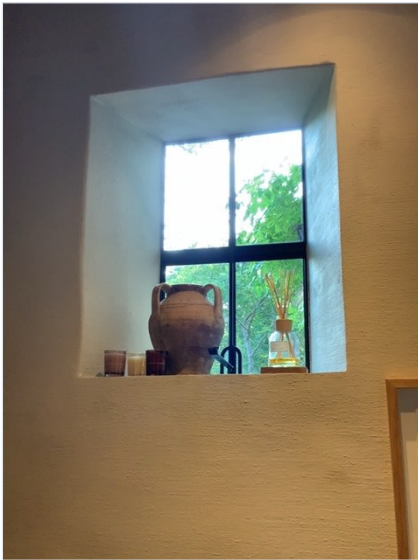
6.3.5.0001

**Raam** geen schade vastgesteld. Zie foto's bij onderdeel 6.3.5.

OK

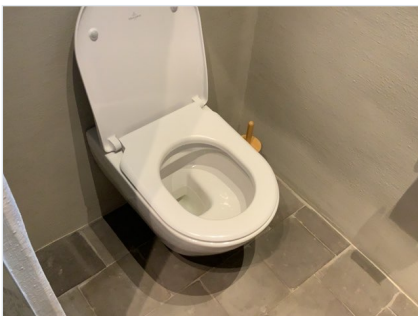
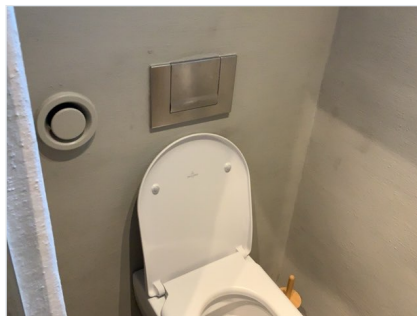
### 6.3.6 Toilet

**Toilet** geen schade vastgesteld. Zie foto's bij onderdeel 6.3.6.

Is het toestel gereinigd: **Ja**

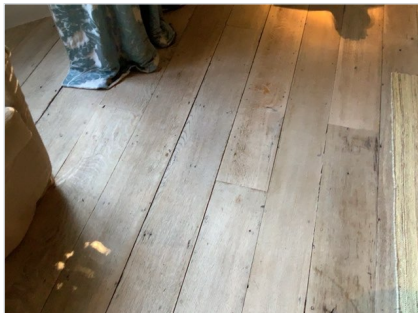
**Vloer** geen schade vastgesteld, lichte gebruikssporen. Zie foto's bij onderdeel 6.4.1.

OK

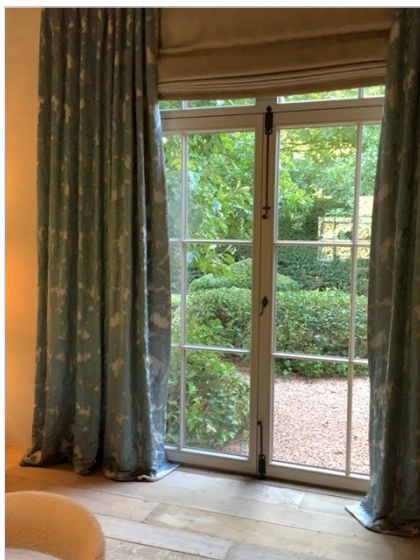
6.4.4.0001

**Raam** geen schade vastgesteld. Zie foto's bij onderdeel 6.4.4.

OK

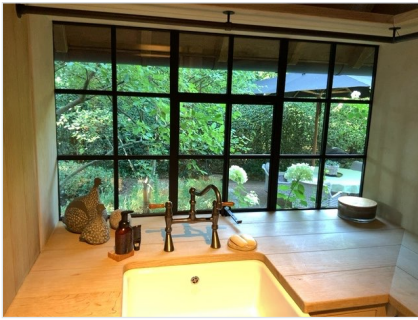
6.5.4.0001

**Raam** geen schade vastgesteld. Zie foto's bij onderdeel 6.5.4.

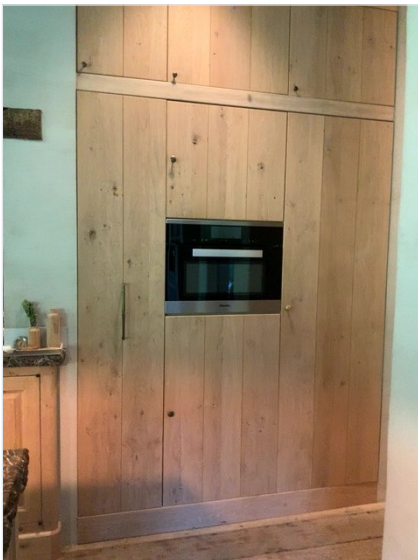
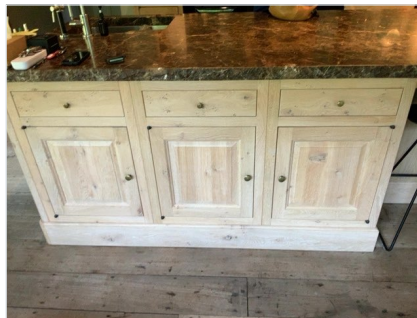
**Kast - keukenkast** geen schade vastgesteld. Zie foto's bij onderdeel 6.5.5.

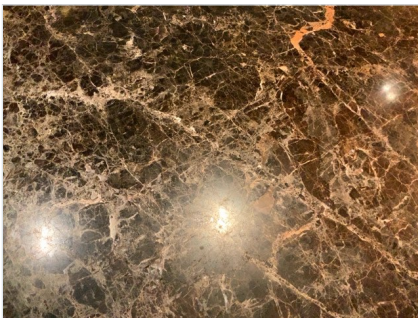
6.5.6.0001

**Werkblad** geen schade vastgesteld. Zie foto's bij onderdeel 6.5.6.

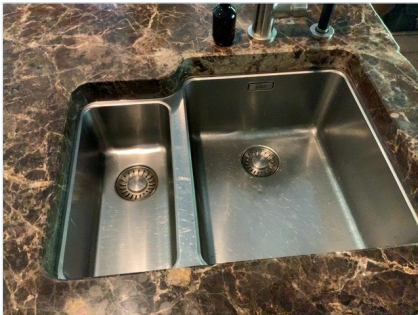
6.5.7.0001

**Spoelbak** geen schade vastgesteld. Zie foto's bij onderdeel 6.5.7.

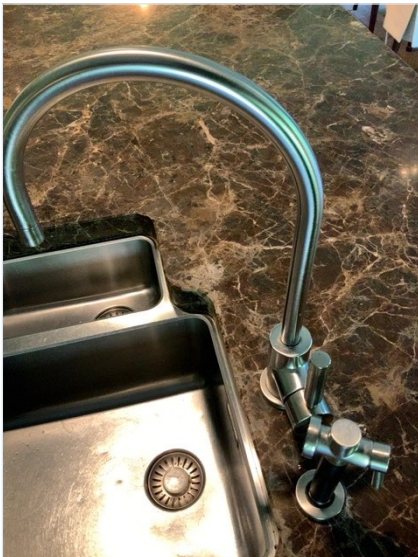
6.5.8.0001

**Kraan** geen schade vastgesteld. Zie foto's bij onderdeel 6.5.8.

Is de kraan lekvrij: **Ja**

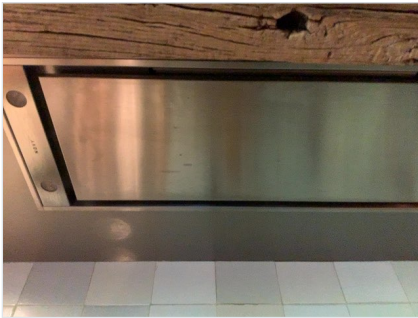
6.5.10.0001

**Dampkap** geen schade vastgesteld. Zie foto's bij onderdeel 6.5.10.

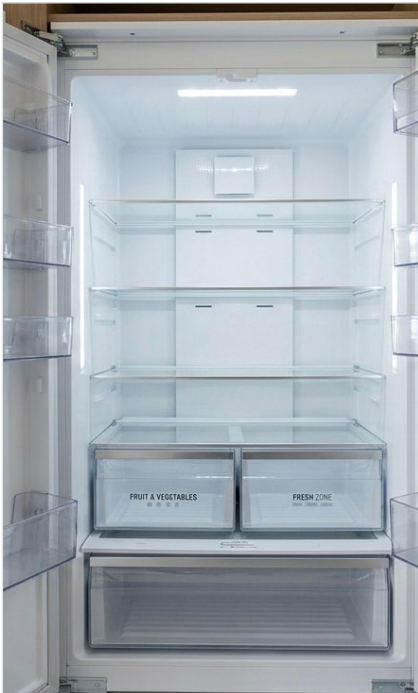
6.5.12.0001

**Koelkast** geen schade vastgesteld. Zie foto's bij onderdeel 6.5.12.

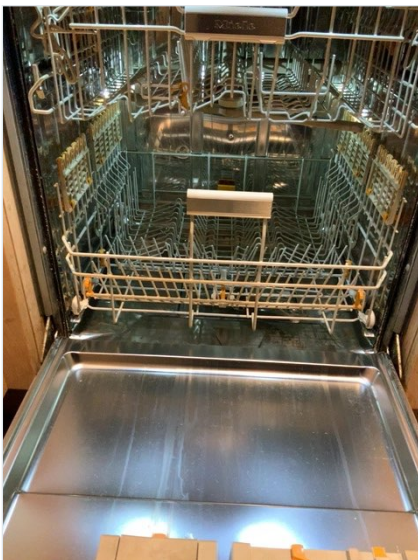
6.5.13.0001

**Vaatwasser** geen schade vastgesteld. Zie foto's bij onderdeel 6.5.13.

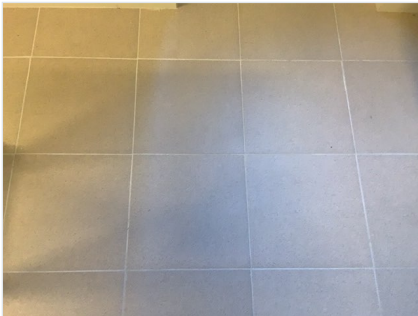
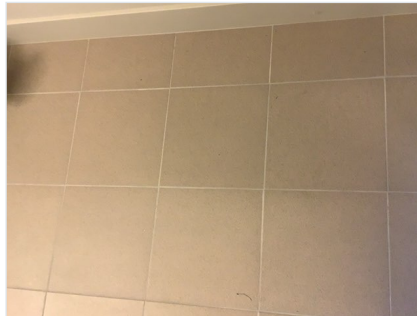
**Vloer** geen schade vastgesteld. Zie foto's bij onderdeel 6.6.1.

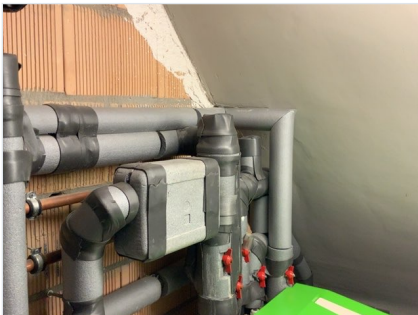
**Muur** geen schade vastgesteld. Zie foto's bij onderdeel 6.6.2.

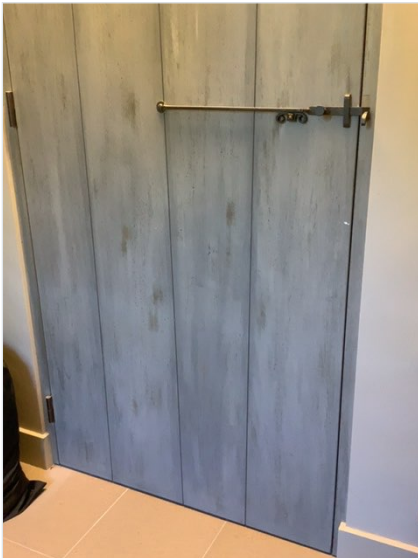
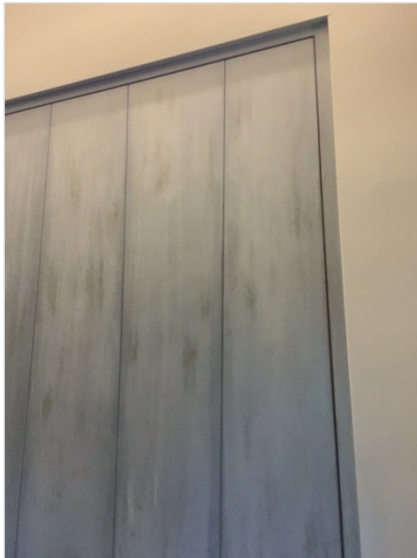
**Deur** geen schade vastgesteld. Zie foto's bij onderdeel 6.6.4.

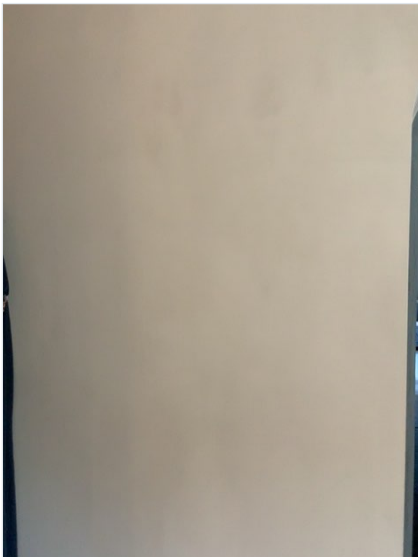
**Muur** geen schade vastgesteld. Zie foto's bij onderdeel 6.7.2.

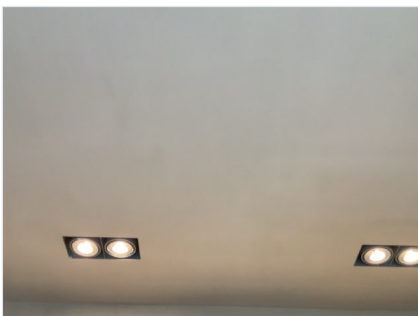
6.7.3.0001

**Plafond** geen schade vastgesteld. Zie foto's bij onderdeel 6.7.3.

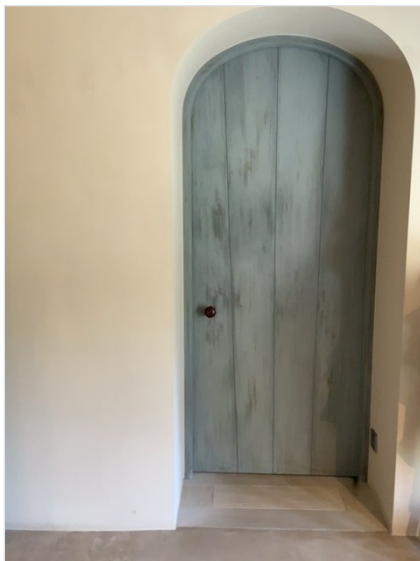
6.7.4.0001

**Deur** geen schade vastgesteld. Zie foto's bij onderdeel 6.7.4.

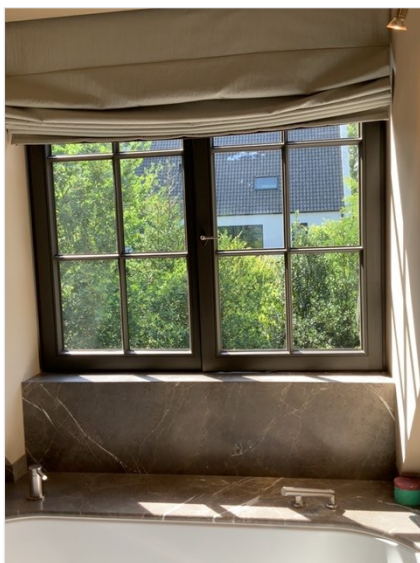
6.7.5.0001

**Raam** geen schade vastgesteld. Zie foto's bij onderdeel 6.7.5.

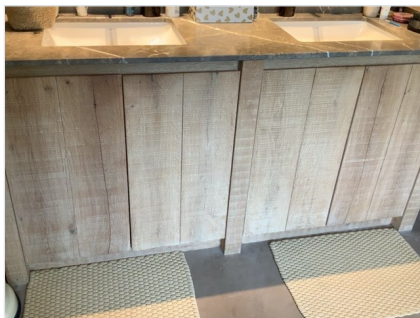
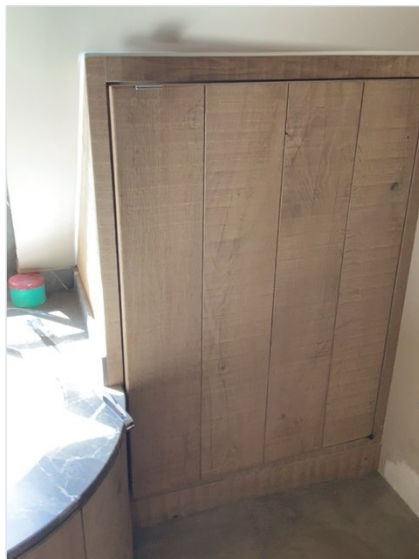
**Kast** geen schade vastgesteld. Zie foto's bij onderdeel 6.7.6.

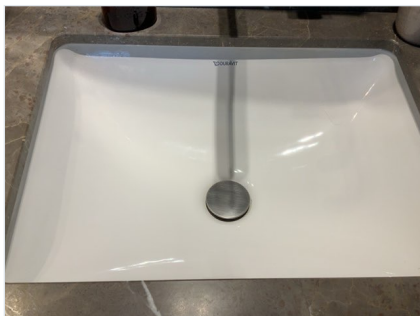
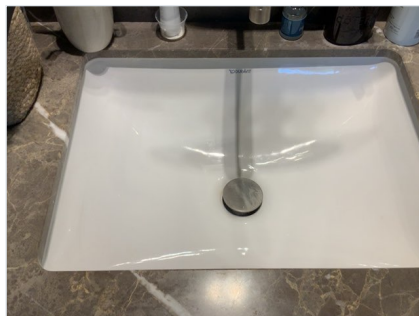
**Lavabo** geen schade vastgesteld. Zie foto's bij onderdeel 6.7.7.

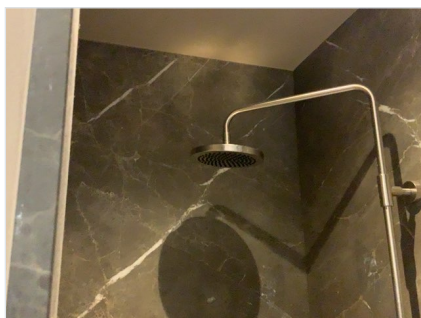
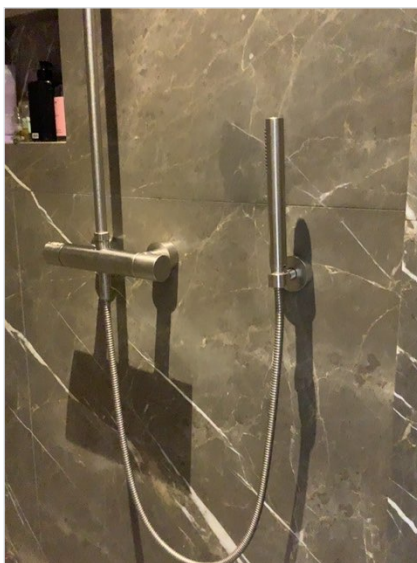
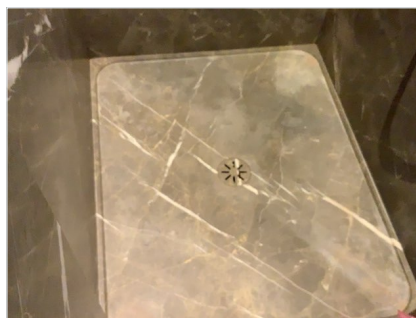
**Bad/Douche** geen schade vastgesteld. Zie foto's bij onderdeel 6.7.8.

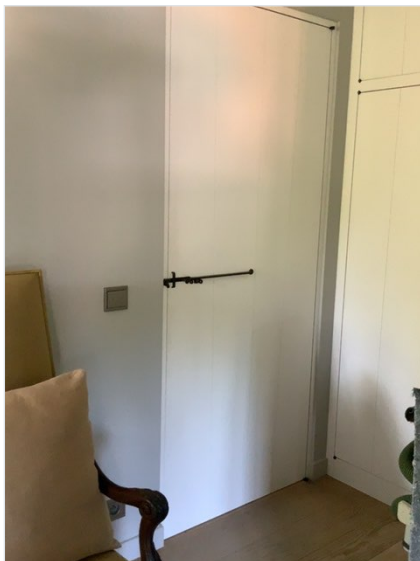
6.8.4.0001

**Deur** geen schade vastgesteld. Zie foto's bij onderdeel 6.8.4.

OK

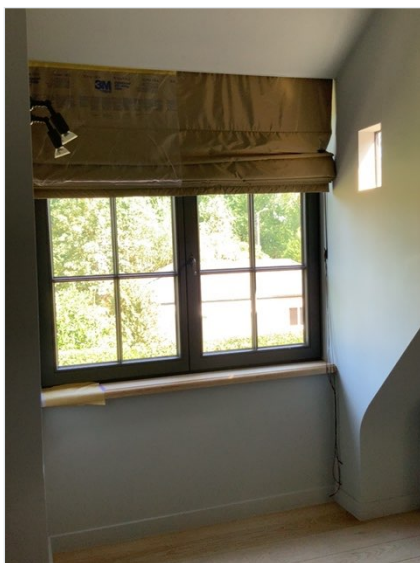
6.8.5.0001

**Raam** geen schade vastgesteld. Zie foto's bij onderdeel 6.8.5.

OK
